Gundolf Bruchhaus

Das Kloster Surb Dawit^c bei Tercan

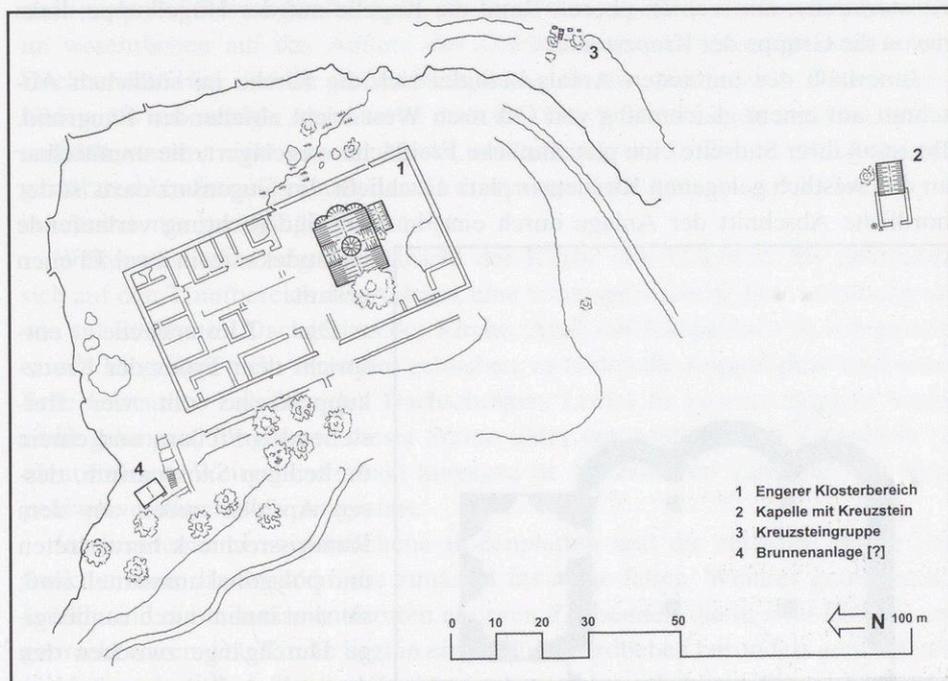
Abb. 1: Lageplan Gesamtanlage

Der Befund gliedert sich in vier Bereiche:

1. – dem von einer hohen Mauer umgebenen, engeren Klosterbereich mit der Kirche und den Grundmauern weiterer Gebäude; Außenmaße ca. 67,80 x 33,50 m;
2. – einer Kapelle mit Kreuzstein, ca. 100 m südlich der Klostermauern auf einer Anhöhe;
3. – einer Gruppe von Kreuzsteinen zwischen der Kapelle und dem ummauerten Klosterareal am südöstlichen Rand des »Steinlochs«;
4. – den Resten einer vermutlichen Brunnenanlage, ca. 18 m nordwestlich der NW-Ecke der Umfassungsmauer.

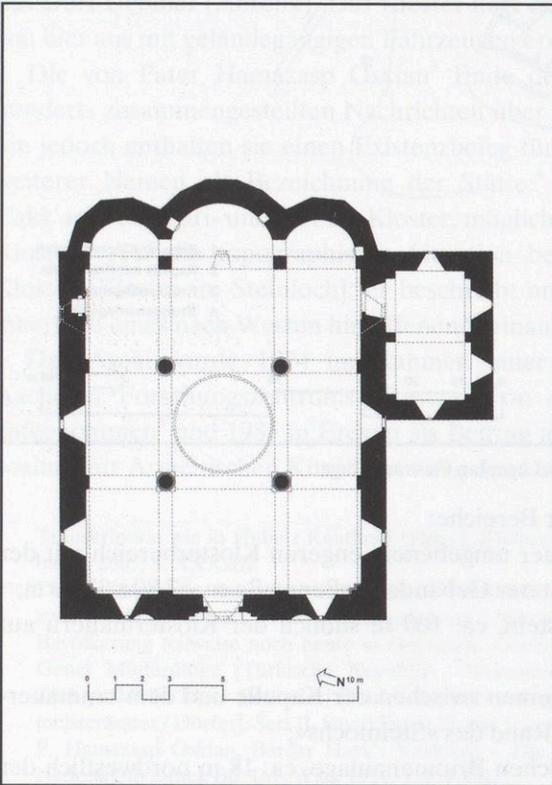
Abb. 2: Grundriß Klosterkirche

Die Klosterkirche entspricht dem Typus der Kreuzkuppelkirche mit vier freistehenden Pfeilern und einem dreiteiligen Sanktuarium, dessen Apsiden außen aus dem Rundrissrechteck hervortreten und polygonal ummantelt sind; sie sind innen durch rundbogige Durchgänge zwischen den Apsistrennwänden miteinander verbunden. Die Achsmaße der Kirche betragen im Inneren 14,66 m (Länge) x 10,20 m (Breite). Dem Kirchenraum ist im östlichen Abschnitt der Südseite ein kleiner Annexbau angeschlossen, offensichtlich eine spätere Ergänzung, wie die Anschlussdetails belegen. Achsmaße innen: 4,82 m (Länge) x 3,20 m (Breite).

Das Bauwerk wird erschlossen durch einen mittig in der Westfassade liegenden Eingang mit Flachbogenabschluß. Er ist Bestandteil eines zweistufig rückspringenden Rundbogenportals, das von einer bogenförmigen Profilleiste mit horizontal auslaufenden Enden bekrönt ist. Die Belichtung des Innenraums erfolgt durch

Schlitzfenster mit nach innen abgeschrägten Gewänden. Sie liegen außenseitig in kleinen, einstufig rückspringenden Blendnischen und befinden sich auf jeder Seite des außen zwölfeckigen Tambours sowie in der Süd-, West- und Nordwand; hinzu kommt jeweils ein kleines Vierpassfenster in den Stirnmauern der Quertonnen und über der mittleren Apsis. Die Konchen selbst enthalten keine Fenster.

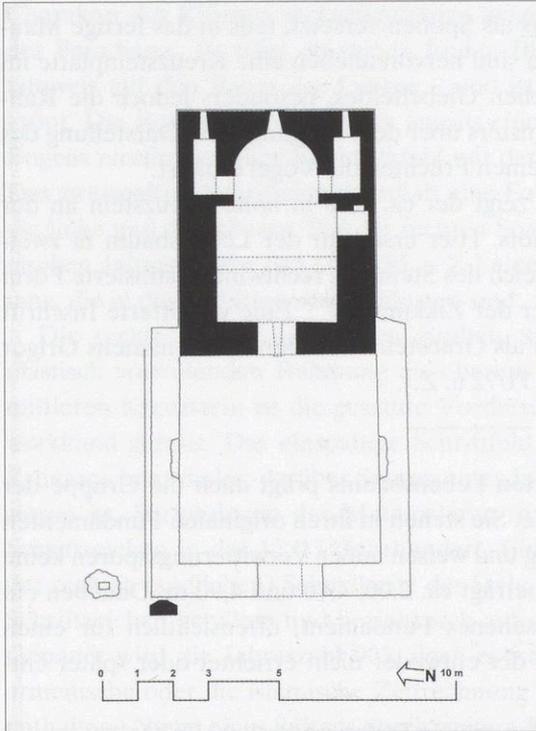
Abb. 3: Grundriß Pilgerkapelle auf dem Hügel

Bei der Kapelle auf dem Hügel südlich der Klostermauern handelt es sich um einen einschiffigen, in Längsrichtung tonnengewölbten Bau mit einer dem Grundrissrechteck eingeschriebenen Apsis, die von zwei winzigen Nebenräumen begleitet wird. Die Achsmaße betragen im Inneren 5,45 m (Länge) x 3,43 m (Breite). Er

ist von Westen her über einen offensichtlich später angefügten Vorhof zugänglich, dessen Umfassungsmauern aus Feld- und grob zugehauenen Bruchsteinen noch bis zu einer Höhe von ca. 2,00 m aufrechtstehen. An der nordwestlichen Außenecke des Vorhofs befindet sich ein Kreuzstein; daneben das Fundament einer weiteren Stele.

Der Sakralraum wird beleuchtet durch zwei Schlitzfenster, die sich mittig im Giebfeld der Westfassade bzw. im Apsisrund befinden; hinzu kommt jeweils eine winzige Lichtöffnung in der Ostwand der flankierenden Nebenräume. Den Eingang bildet eine rechteckige Öffnung in der Westfassade mit einem großen, nach innen versetzten Sturzstein innerhalb eines außen flächenbündig abschließenden, unprofilierten Bogenportals mit einer medaillonähnlichen Scheibe im Scheitelpunkt des Bogens.

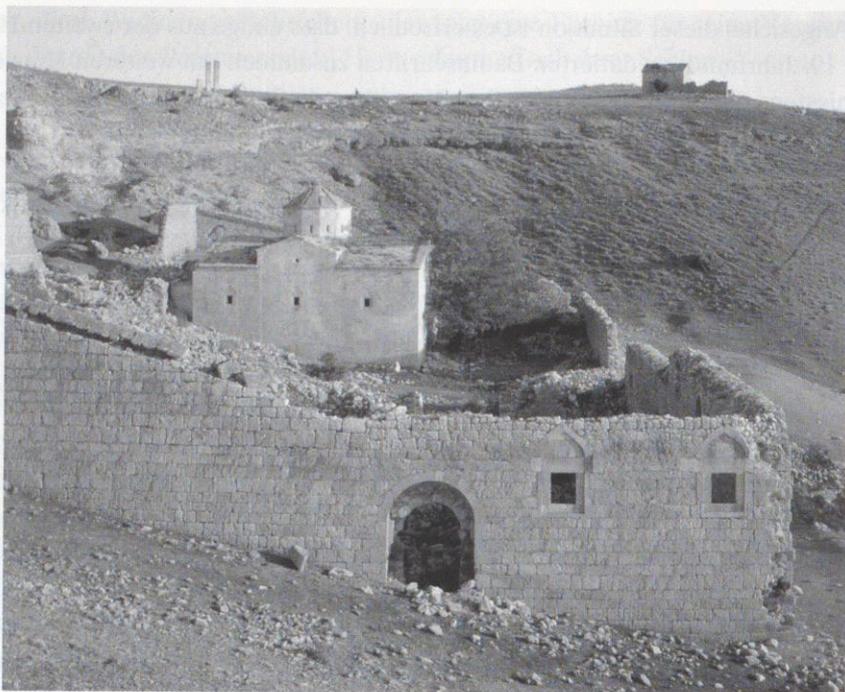
Abb. 4: Ansicht von Norden

Die Ansicht von Norden verdeutlicht die Gesamtsituation. Sie zeigt im Vordergrund den nördlichen Eingang in den Klosterhof. Ein zweiter, vermutlich

größerer Zugang befand sich ehemals an der Stelle des westlichen Mauerdurchbruchs. Offensichtlich handelte es sich hierbei um den Haupteingang, da das Portalgewände, dessen nördlicher Teil bis zu einer Höhe von ca. 1,70 m erhalten ist, durch eine aufwendige Profilierung in seiner Bedeutung hervorgehoben ist. Möglicherweise waren einst weitere Zugänge vorhanden, doch kann darüber gegenwärtig ohne Grabung keine Aussage getroffen werden. In der Bildmitte die Klosterkirche; am rechten oberen Rand die Kapelle auf der Hügelkuppe; links davon die Gruppe der Kreuzsteine.

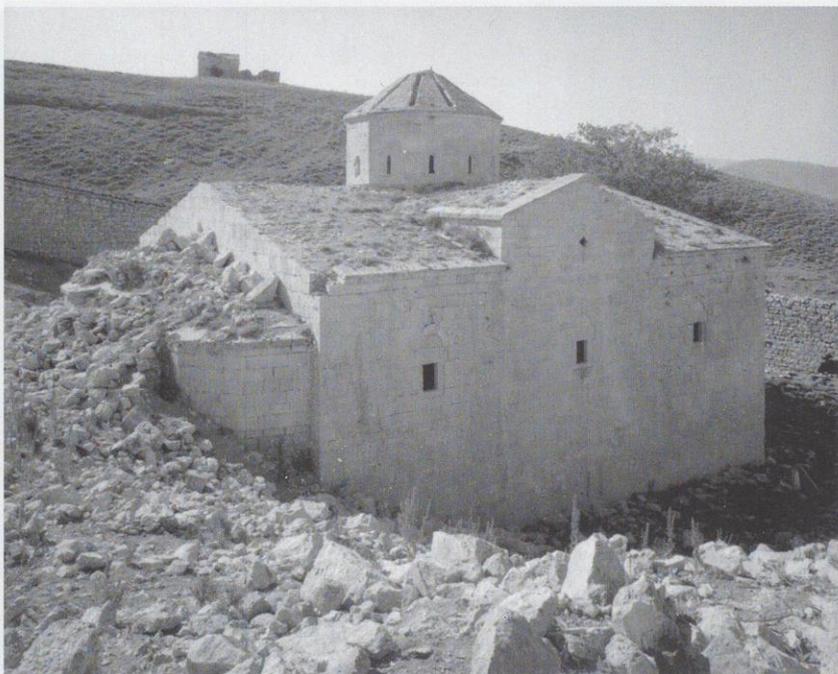
Abb. 7: Klosterkirche, Ansicht von Nordosten

Die festgestellten Schäden der Kirche sind vergleichsweise gering und haben noch nicht auf den tragenden Kern des Baus übergegriffen. Sie beschränken sich im wesentlichen auf das Äußere des Gebäudes und betreffen besonders den Dachbereich. Hier sind die großen Steinplatten, die die abschließende Dachdeckung bilden, bis auf wenige Ausnahmen entfernt. Der Schutt, der die Apsiden außen umhüllt, stammt nicht von der Kirche, sondern von der in diesem Abschnitt umgestürzten Umfassungsmauer der Klosteranlage. Die Apsiden selbst sind, soweit erkennbar, nur geringfügig beschädigt.

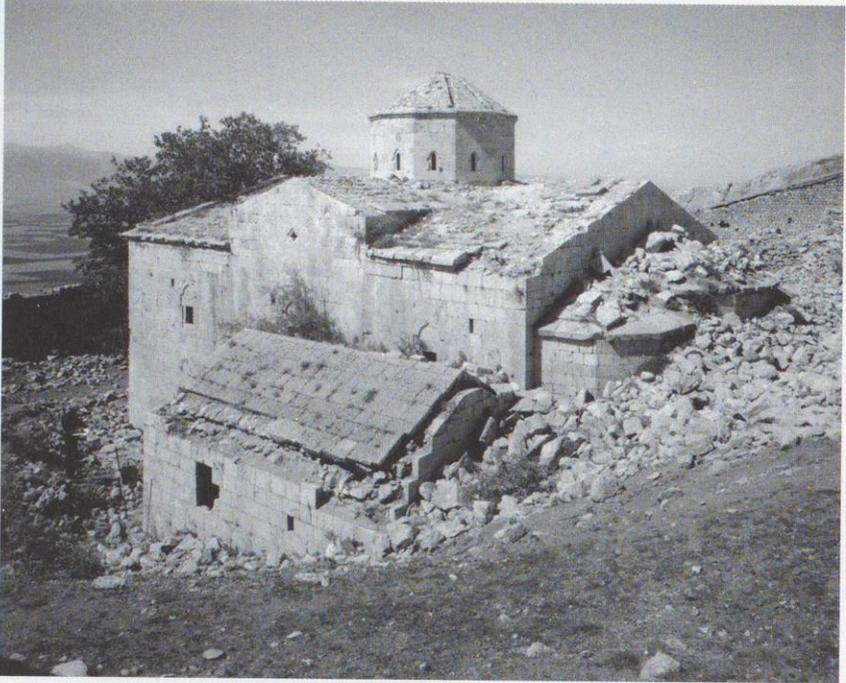
Abb. 8: Klosterkirche, Ansicht von Südosten

Weitere Schäden zeigt die Ansicht der Kirche von Südosten. Sie erstrecken sich auf den Traufbereich des Anbaus, eine herausgebrochene Fensterlaibung sowie auf Lücken im Dachgesims der Kirche. Auch das Kuppeldach ist von gewaltvollen Eingriffen nicht verschont geblieben; es fehlen die Kuppelspitze und sämtliche Gratsteine zwischen den Dachschrägen. Leider ist es trotz längerer Suche nicht gelungen, Fragmente dieser Steine unter den umliegenden Trümmern zu identifizieren. Weitgehend intakt hingegen ist das zwischen Tambour und Kuppeldach vermittelnde Kranzgesims.

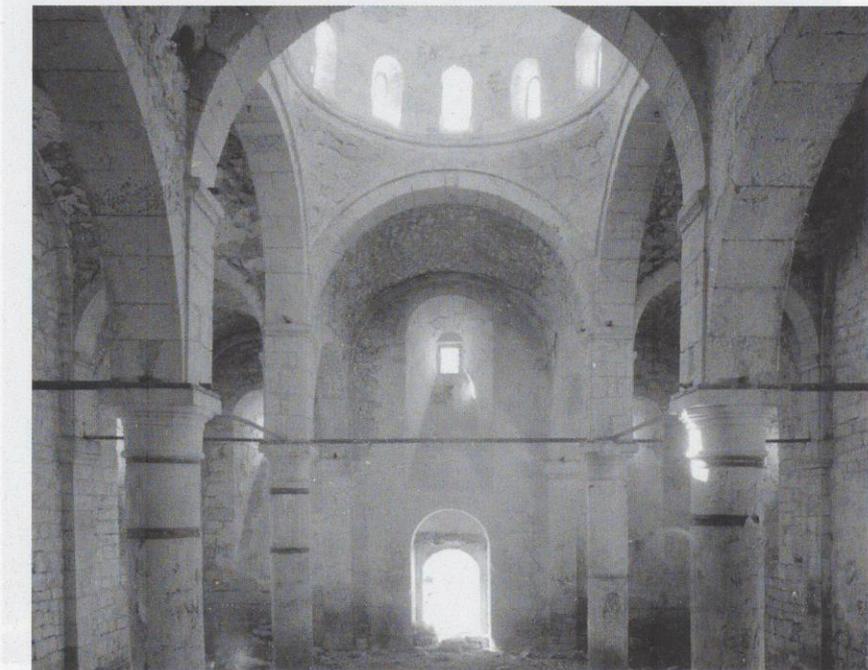
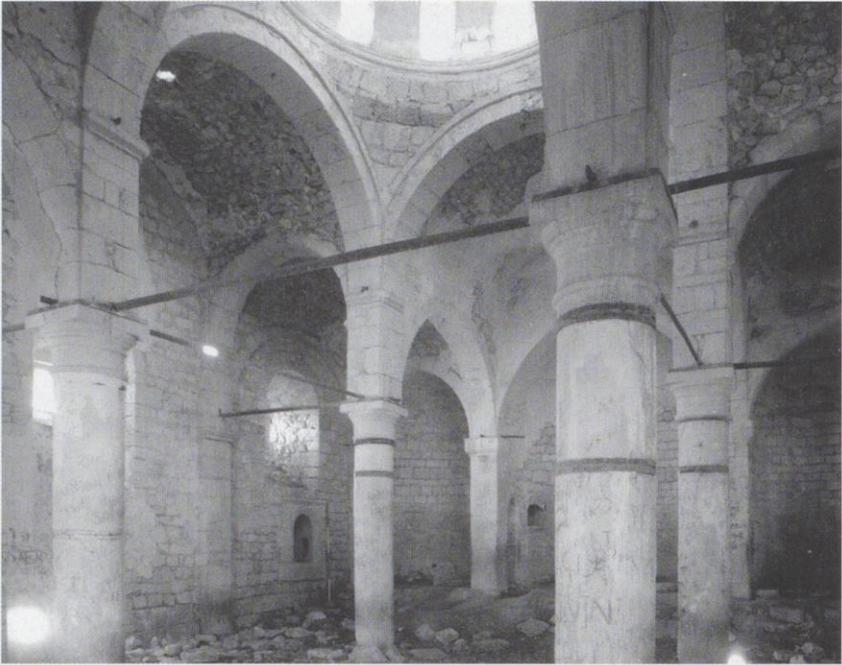
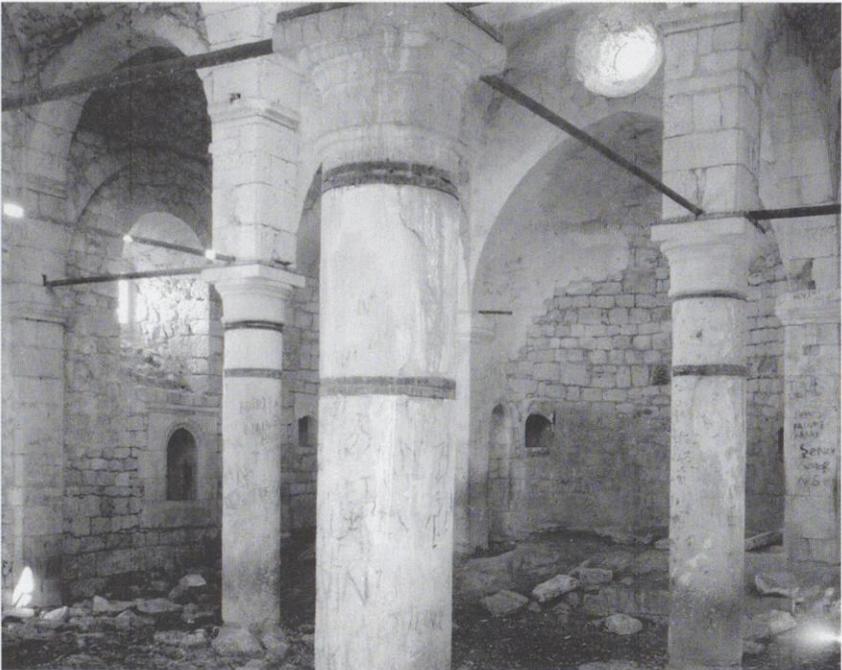
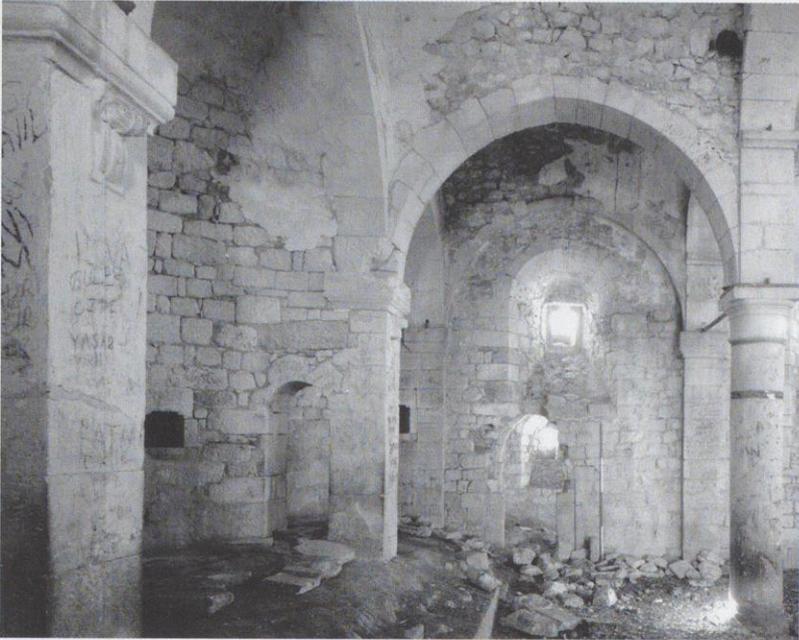
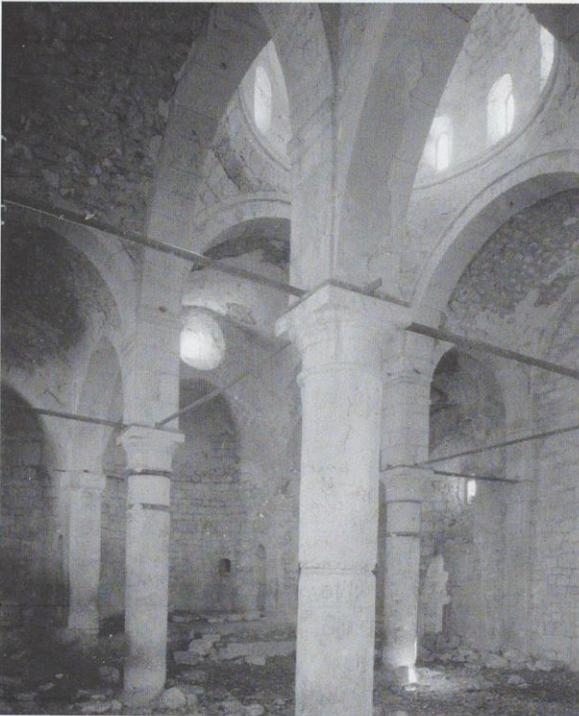
Im Inneren sind ausgebrochene Bodenplatten und die zerstörte Bühne des Sanktuariums die Schäden, die zunächst ins Auge fallen. Weitaus gravierender jedoch sind die teilweise entfernten eisernen Zugbänder, die in zwei Ebenen angebracht waren. Die Kirche liegt in einem durch Erdbeben besonders gefährdeten Gebiet, so dass die fehlenden Zugbänder heute eine erhebliche Schwachstelle im statischen Gefüge des Gebäudes darstellen.

Der erhöhten Erdbebengefahr tragen auch besondere Vorkehrungen an den Rundpfeilern Rechnung. Sie bestehen aus monolithen Trommeln, die jeweils unter Verwendung einer 3-5 mm dicken, druckausgleichenden Zwischenlage aus Blei zusammengefügt sind. Dieses Verfahren ist in der Region weit verbreitet, unüblich hingegen ist die zusätzliche Sicherung der Trommelränder durch eiserne Reifen. Ebenfalls mit Eisenbändern gefasst sind die Kämpferplatten der Kapitelle. Darüber in unterschiedlicher Höhe die Bogenansätze der Längs- und Quertonnen; Pendentifs bilden die Überleitung vom Quadrat der Vierung zum Rund des Tambours.

Korrespondierend zu den Bögen der in ihrer Richtung wechselnden Gewölbe sind Nord-, Süd- und Westwand durch pilasterähnliche Wandvorlagen mit einfachen Kapitellen gegliedert und in jeweils drei Abschnitte unterteilt. Im östlichen Abschnitt der Nordwand befindet sich eine rechtwinklige Taufnische. Sie ist ihrer besonderen Bedeutung entsprechend durch reich profilierte Seitengewände und

ein horizontal verlaufendes Abschlussgesims ausgezeichnet. Ohne Profilierung hingegen sind die vier kleinen Mauernischen innerhalb des dreiapsidalen Ostteiles der Kirche.

An allen Baugliedern sind Putzreste erkennbar, die darauf hinweisen, dass ehemals das gesamte Innere der Kirche einheitlich mit einer weißen Putzschicht versehen war. Spuren von Ausmalungen sind nicht vorhanden.

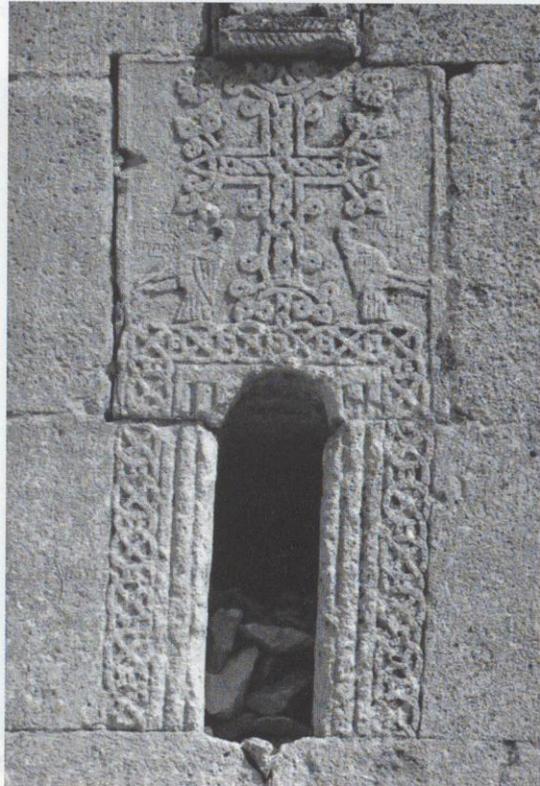
Ost- und Westfassade des Bauwerks enthalten mehrere figürliche und ornamentale Steinmetzarbeiten, die teils als Spolien versetzt, teils in das fertige Mauerwerk geschnitten sind. Von ihnen sind hervorzuheben eine Kreuzsteinplatte im südlichen Randbereich des westlichen Giebelfeldes, besonders jedoch die Rahmung und Bekrönung des Schlitzfensters über dem Eingang, eine Darstellung des Kreuzes als Lebensbaum, der mit seinen Früchten die Vögel ernährt.¹²

Abb. 21: Pilgerkapelle auf dem Hügel, Westfassade, Fenster mit Darstellung des Kreuzes als Lebensbaum

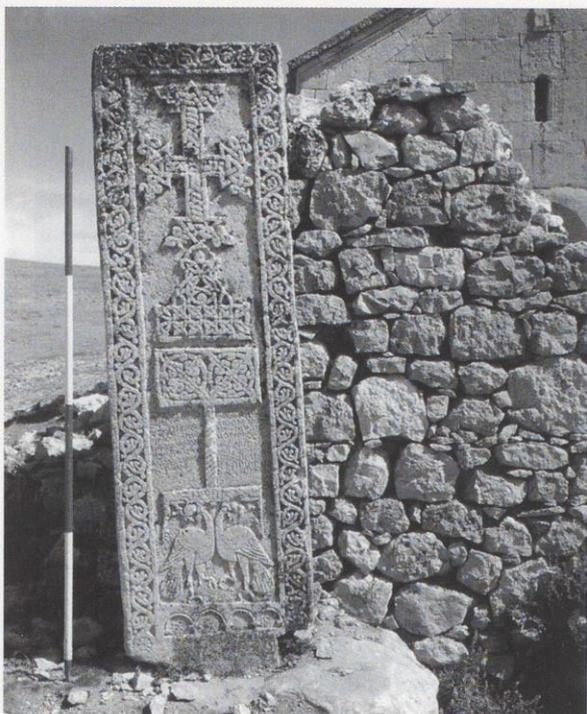
Eine vergleichbare Darstellung zeigt der ca. 2,40 m hohe Kreuzstein an der äußeren Nordwest-Ecke des Vorhofs. Hier erscheint der Lebensbaum in zweifacher Ausbildung: im unteren Bereich des Steins als rechtwinklig stilisierte Form mit Vögeln, darüber als Kreuz über der Zikkurat.^{13 +14} Eine verwitterte Inschrift auf der Vorderseite weist die Stele als Grabstein für einen Mann namens Grigor aus. Sie trägt die Jahreszahl 620 [1171/72 u. Z.].

Abb. 22: Pilgerkapelle auf dem Hügel, Kreuzstein, Grabstele des Grigor

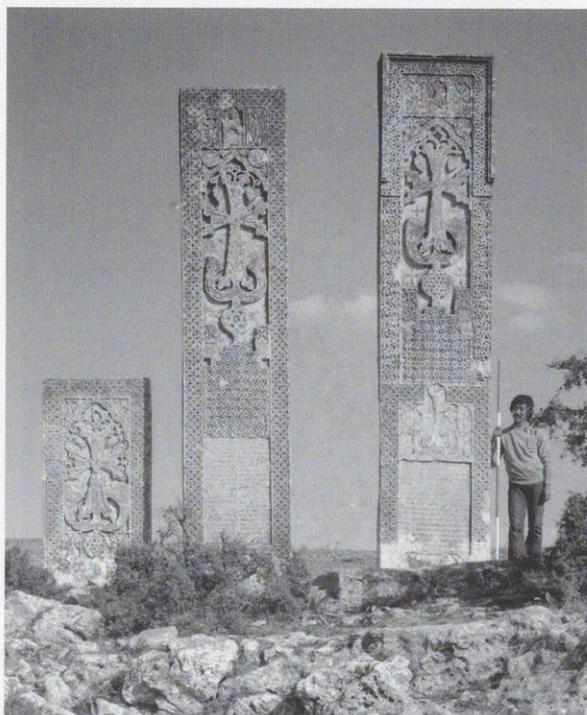
Abb. 23: Kreuzsteingruppe, Ansicht von Westen

Das Motiv des zum Kreuz stilisierten Lebensbaums prägt auch die Gruppe der Kreuzsteine nordöstlich der Kapelle. Sie stehen in ihren originalen Fundamenten verzapft auf einer kleinen Erhebung und weisen außer Verwitterungsspuren keine weiteren Schäden auf. Ihre Höhe beträgt ca. 2,00, 4,70 und 4,90 m. Daneben ein mit rechteckigem Zapfenloch versehenes Fundament, offensichtlich für einen vierten Kreuzstein des Ensembles, der entweder nicht errichtet oder später entfernt wurde.

Der prinzipielle Aufbau der beiden großen Stelen ist ähnlich. Er beginnt im unteren Bereich mit einem großen, seitlich gerahmten Inschriftenfeld, dem auf dem

rechten (südlichen) Stein als oberer Abschluss mehrere Kreuzdarstellungen in flachen Bogennischen hinzugefügt sind. Oberhalb des Schriftenfeldes folgt eine mit kleinteiligem Flechtwerk ausgefüllte Zwischenzone in Gestalt einer Zikkurat; darüber die Darstellung des Kreuzes als Lebensbaum mit Motiven, die Van Loo im einzelnen untersucht hat.¹⁵

Die Zikkurat der mittleren Stele wird begleitet von zwei kleinen Lebensbaumdarstellungen; darüber eine kreisförmige Scheibe als Weltenscheibe. Das reich ornamentierte Kreuz erwächst aus stilisierten Palmetten, ein Hinweis auf den Charakter des Kreuzes als Lebensbaum, möglicherweise auch auf die vier Flüsse des Paradieses. Es trägt an seinen Enden Blätter oder Früchte – ebenfalls ein Hinweis auf den Baum des Lebens – und ist von einem dreiteiligen Bogen bekrönt. Die Bogenzwickel sind mit jeweils einer Rosette ausgefüllt. Oberhalb des Bogens ein dreigeteiltes Rechteckfeld mit dem segnenden Christus in der Mitte. Das zweiseitige Schriftenfeld enthält eine Folge von Fürbitten und Gebeten, die die linke und den oberen Teil der rechten Spalte füllen. Ihr folgt unter der armenischen Jahresangabe 643 [1194/95 u. Z.] eine Chronologie muselmanischer Sultane, die in die Fürbitten eingeschlossen sind.

Die rechte Stele folgt diesem Aufbau, sie ist jedoch zusätzlich mit einer plastisch vortretenden Rahmung als oberem Abschluss versehen. Wie bei dem mittleren Kreuzstein ist die gesamte Vorderseite durch ein umlaufendes Flechtwerkband gefasst. Das einspaltige Schriftfeld gibt als Text eine Hymne auf das Kreuzzeichen wieder; darüber Spuren einer Jahreszahl, die nicht mehr zu identifizieren ist. Skriptologen des Matenadaran in Erevan datieren die verwendeten Schriftzeichen in das 12./13. Jahrhundert. Eine weitere Schrift befindet sich auf der rechten (südlichen) Schmalseite der Stele. Sie ist ausschließlich in arabischen Schriftzeichen gehalten und bezieht sich auf die Erbauung »dieser [?] Festung«. Genannt wird die Jahreszahl 903, doch es ist unklar, ob es sich hierbei um die armenische oder die islamische Zeitrechnung handelt.¹⁶ Hier könnte der im Text enthaltene Name eines Sultans durch weitere Forschungen Aufschluss geben.

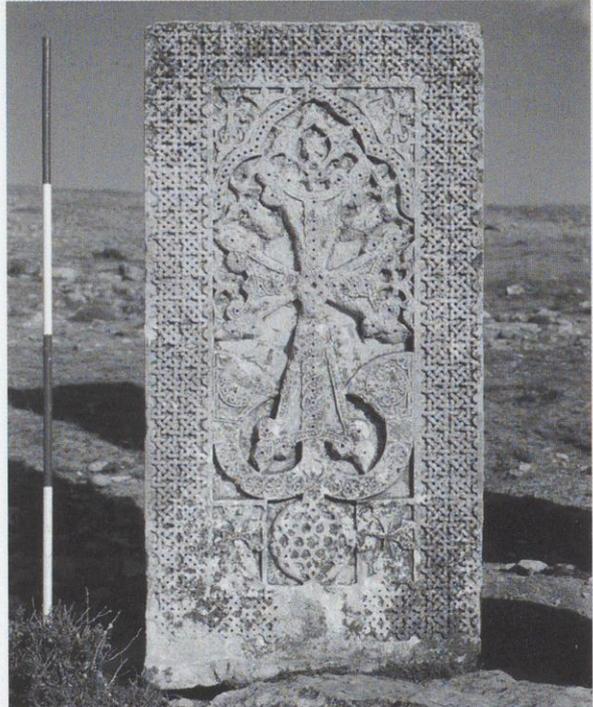
Wie die beiden großen Kreuzsteine zeigt auch der linke (nördliche), kleinere Stein die von Flechtwerk umrahmte Darstellung des Kreuzes als Lebensbaum über der Zikkurat und der Weltenscheibe. Die Unterschiede liegen in ornamentalen Details und besonders darin, dass ein vorderseitiges Schriftenfeld nicht vorhanden ist. Armenische Inschriften finden sich jedoch auf der nördlichen Schmalseite sowie auf der Rückwand. In beiden Fällen handelt es sich um Fürbitten für Verstorbene. Während die stark verwitterte Inschrift der Schmalseite nach Ansicht armenischer Skriptologen vermutlich aus dem 14./15. Jahrhundert stammt, ist die rückseitige Inschrift neueren Datums. Sie lautet wie folgt: »683 [1234/35 u. Z.] wurden diese Kreuze erbaut. Im Jahre 1877 habe ich, Ep'rem vardapet aus

Abb. 25: Kreuzsteingruppe, kleine Stele, Ansicht von Westen

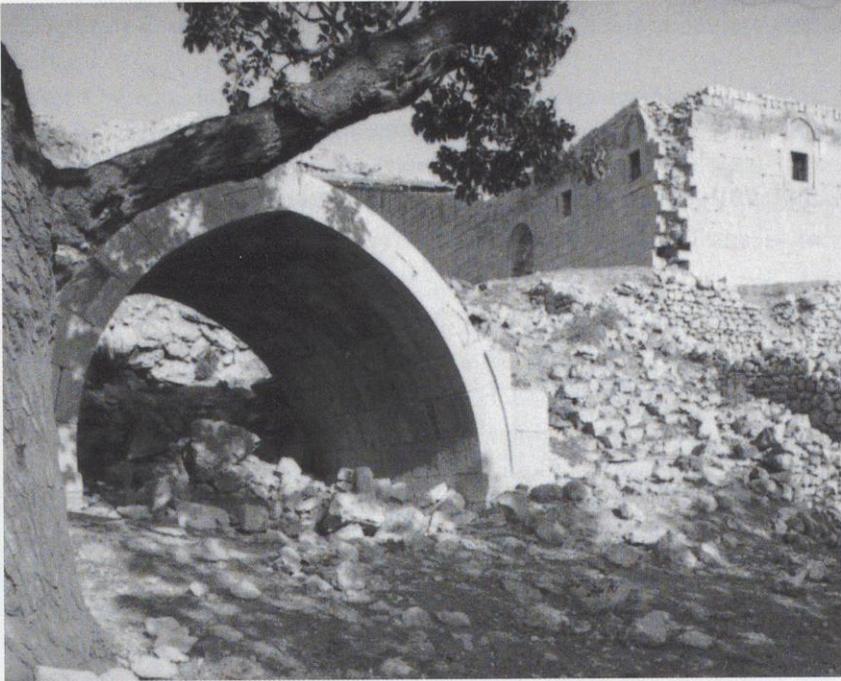
Abb. 26: Brunnenanlage [?] an der Nordwestecke der Umfassungsmauer, Ansicht von Westen
